Schwimmbad & Sauna

Klassische Schönheit

Die Kombination von Mosaikbecken und traditionellen Stilelementen wie hohen Wänden und Säulen ergibt ein einheitliches Ganzes.

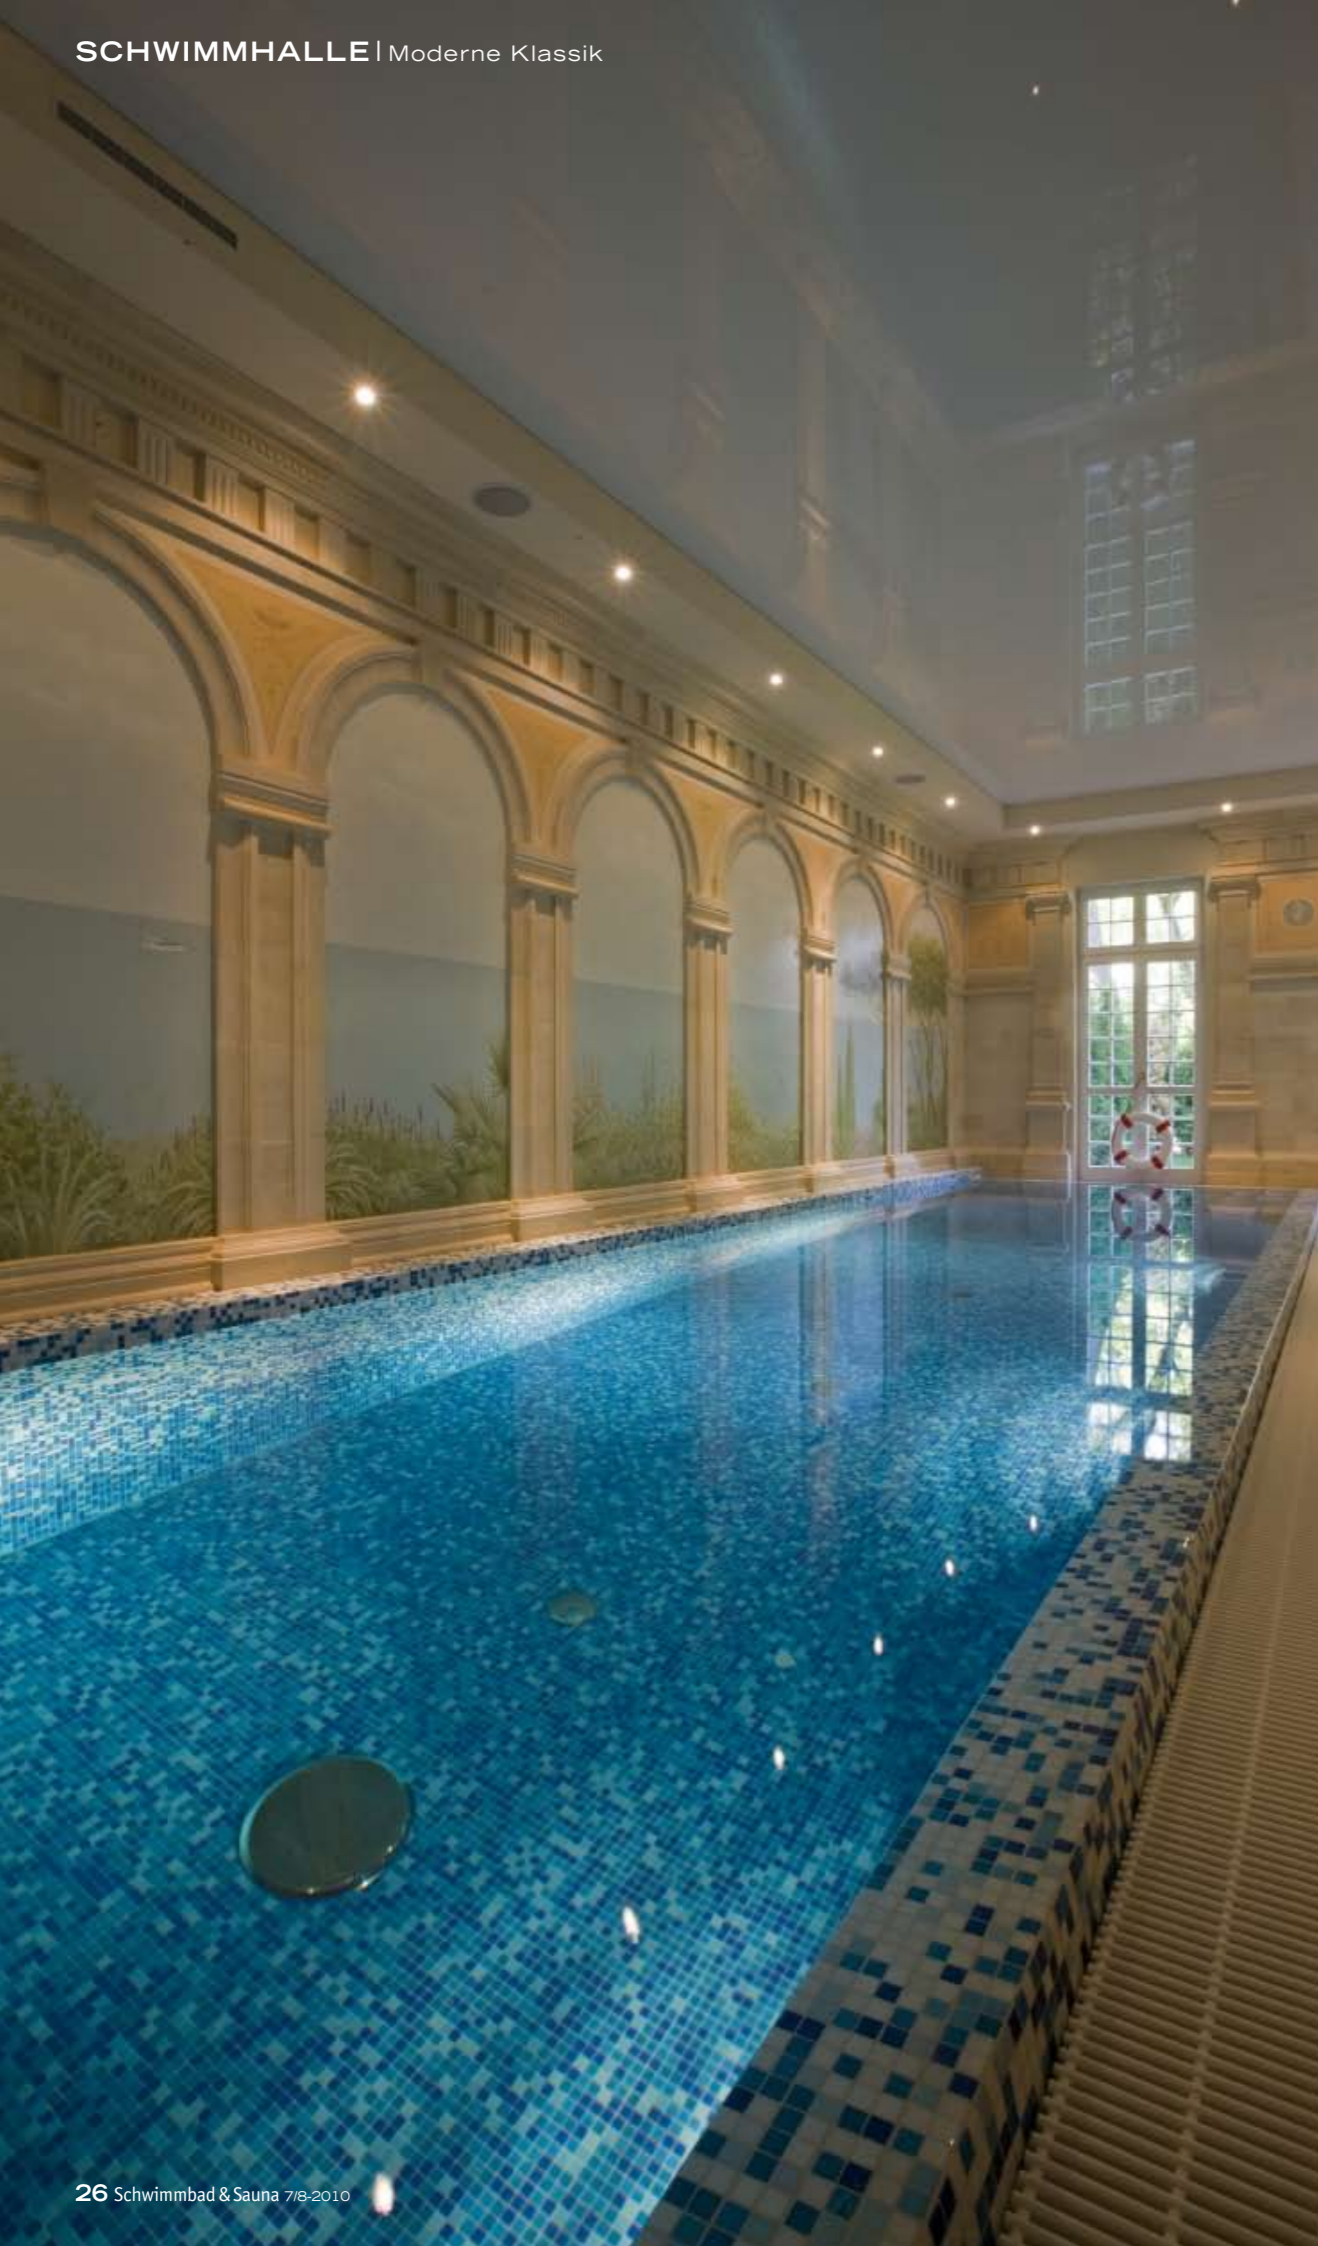
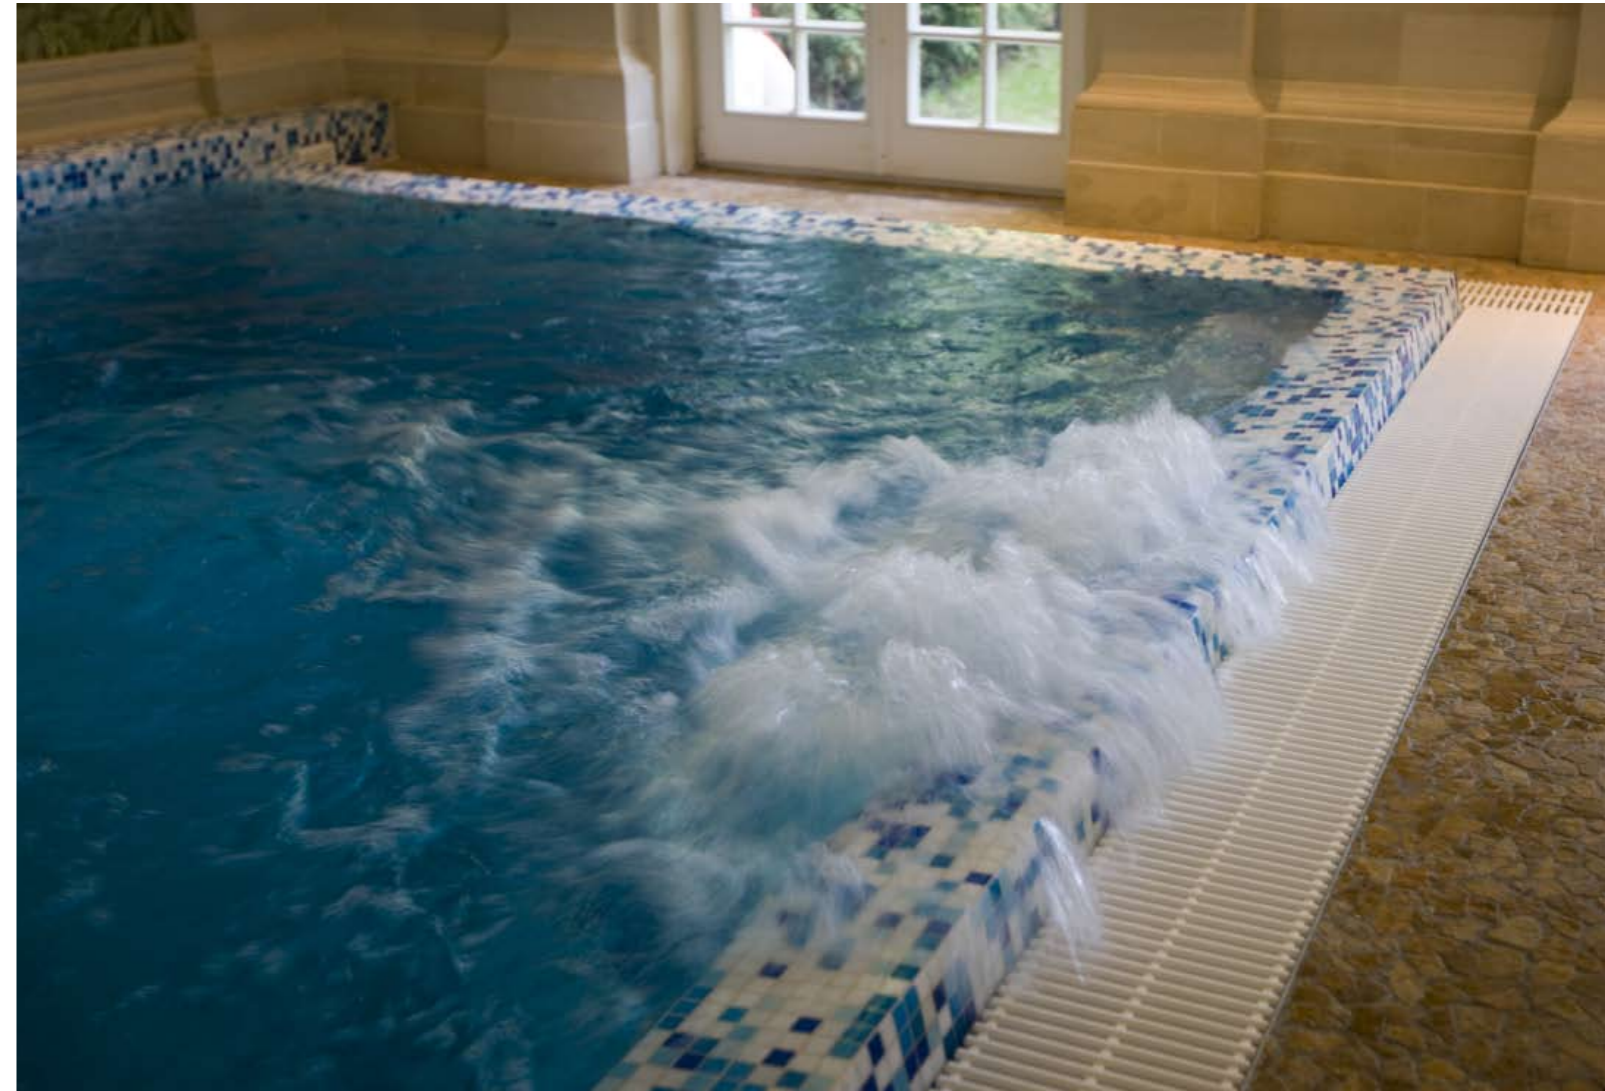
Der erste Blick auf den Pool bleibt unweigerlich an der auffallenden Beckenumrandung haften, deren Kante fünfzehn Zentimeter höher als der Rinnenrost liegt. Dadurch kommt die Auskleidung des Beckens mit Mosaikfliesen besonders zur Geltung. Außerdem war es der ausdrückliche Wunsch des Bauherren, einen zusätzlichen Spritzschutz einzubauen. Denn er befürchtete, ein beherzter Sprung seines Sohnes in den Pool könne zu einer Überflutung des Beckenumganges führen.

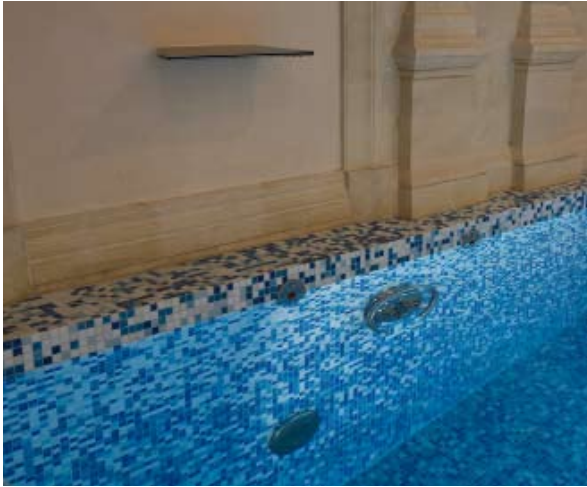
Die Gegenstromanlage im Becken unter der Schwall-
dusche verspricht eine kraftvolle Strömung für ein
ausgiebiges Schwimmtraining.

Einmal im Wasser angekommen, lädt das geradlinige, rechteckige Betonbecken mit einer Länge von elf Metern dazu ein, einige Bahnen zu schwimmen. Als Ergänzung steht eine Gegenstromanlage für ein ausgiebiges Schwimmtraining bereit. Nach dem Sport bieten der eingebaute Bodengeysir in der Nähe des Beckenrandes und die Schwalldusche an der Stirnseite des Beckens

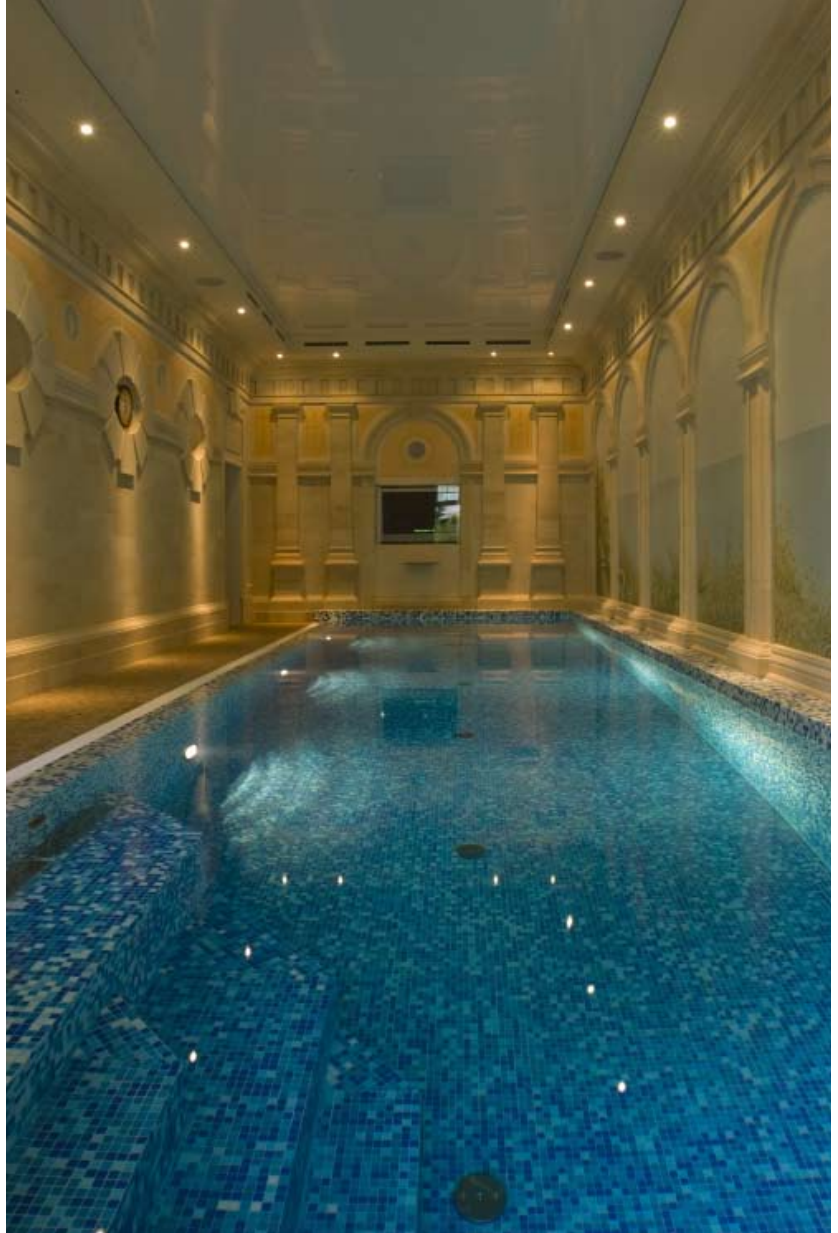
Die Schwalldusche massiert die Badenden im Schulter-
und Nackenbereich. Außerdem ist der sprudelnde
Wasserschwall optisch ein wahrer Blickfang.

eine entspannende Massage für die Füße und Waden beziehungsweise für den Schulter- und Nackenbereich.

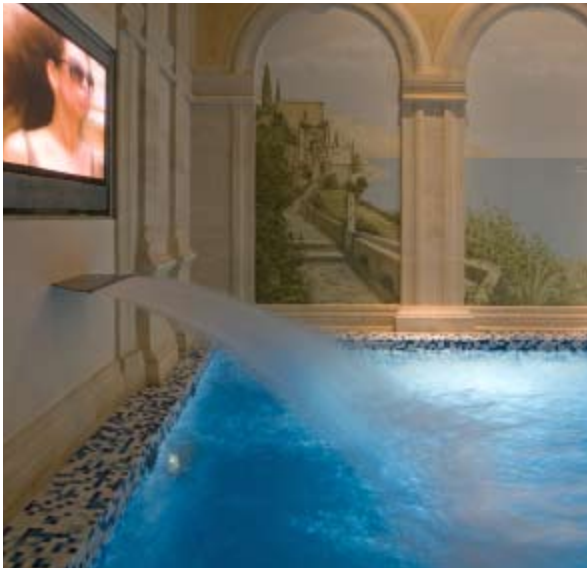
Das vom Bodengeysir in Bewegung versetzte Wasser schäumt über den in bläulichem Mosaik gefliesten Beckenrand.
